大分県国東地区 水基調査 ヒジキ増殖場整備工事 セル1000-CR型 効果調査報告書

調査場所: 大分県国東市住吉崎地先

調査期日: 令和2年6月6日

経過年数: 約3年3ヶ月

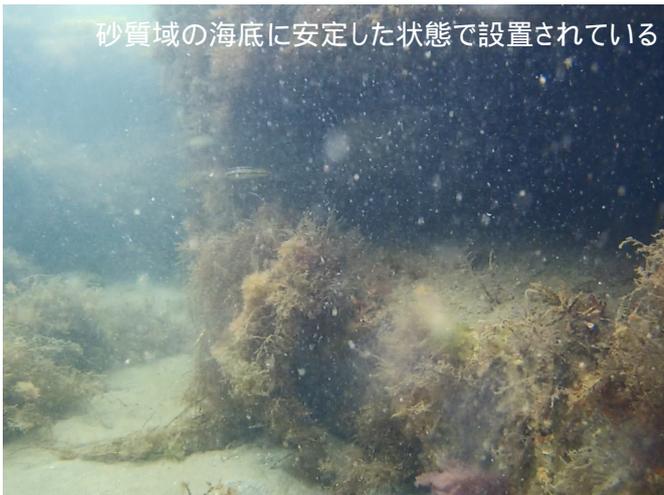
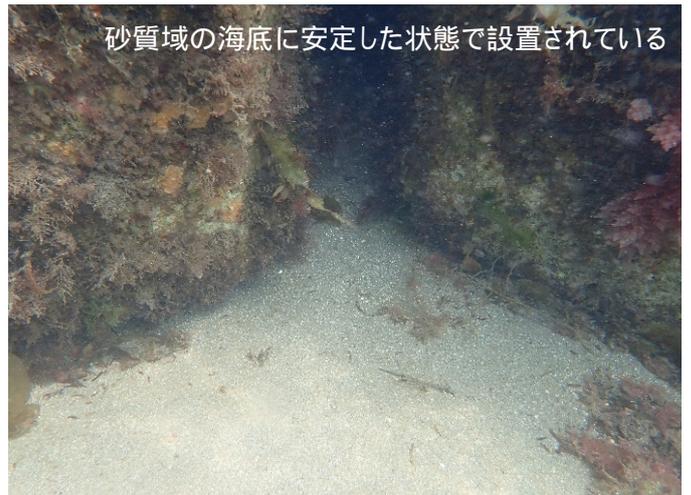
各礁は設置及び海況変化による破損・転倒等は見られず、安定した状態で設置されていた。

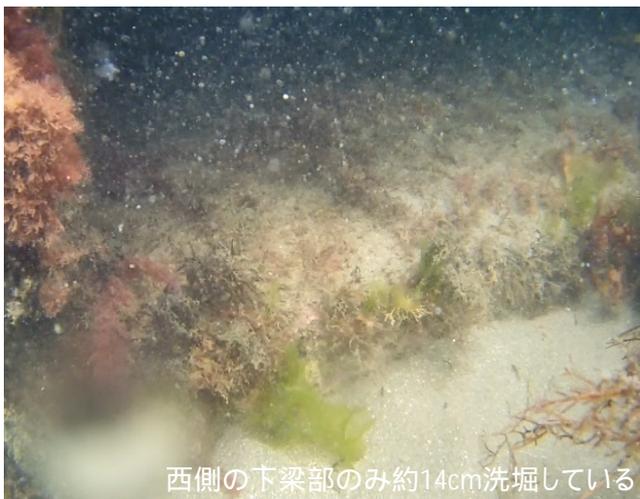
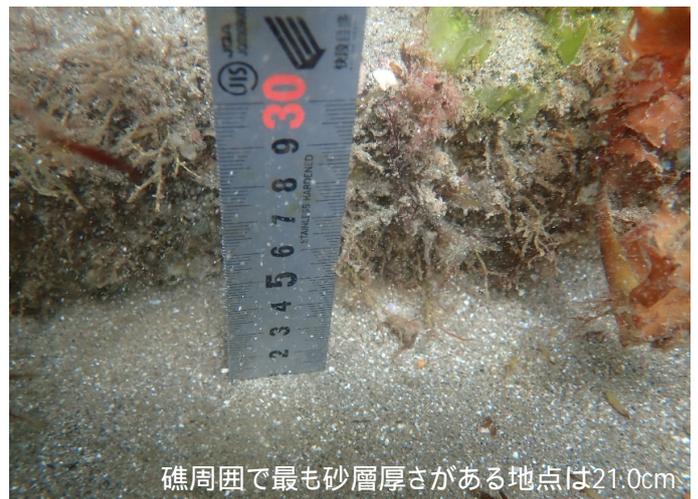
礁周囲の砂層厚さは2.5～21.0cmであった。最も西に設置されている建材ブロックタイプCの西側のみ約14cmの洗堀が見られた。

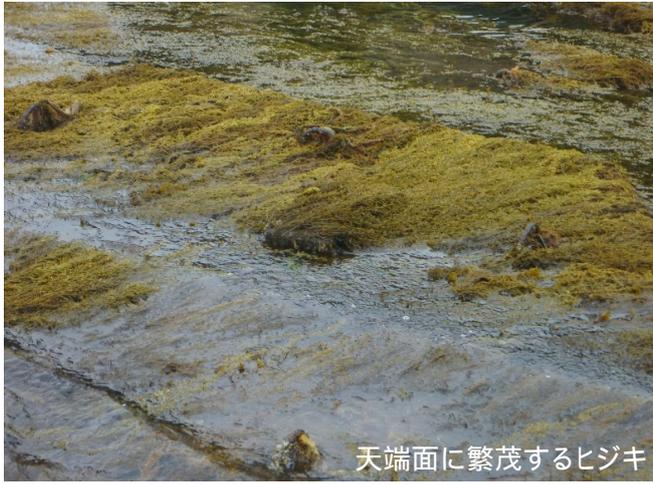
天端面に繁茂するヒジキ

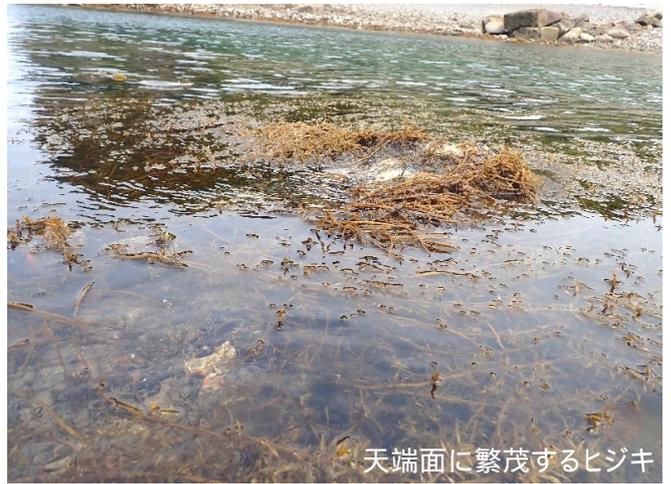
天端面に繁茂するヒジキ

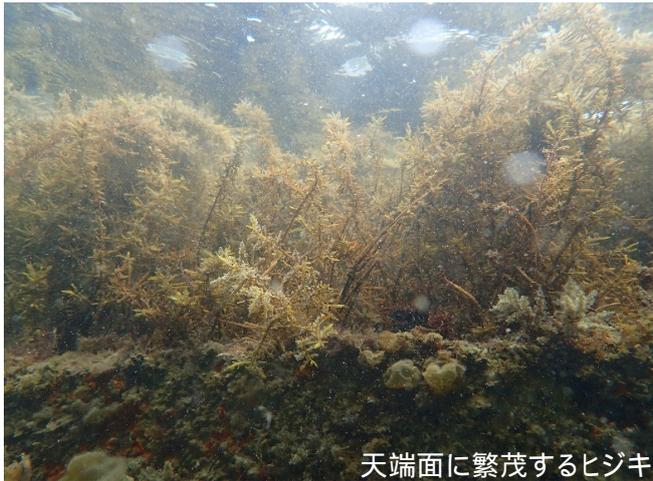
天端面に繁茂するヒジキ

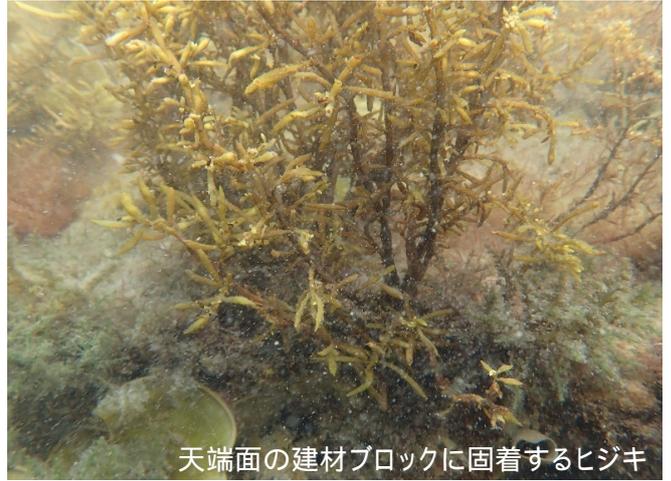
天端面の建材ブロックに固着するヒジキ

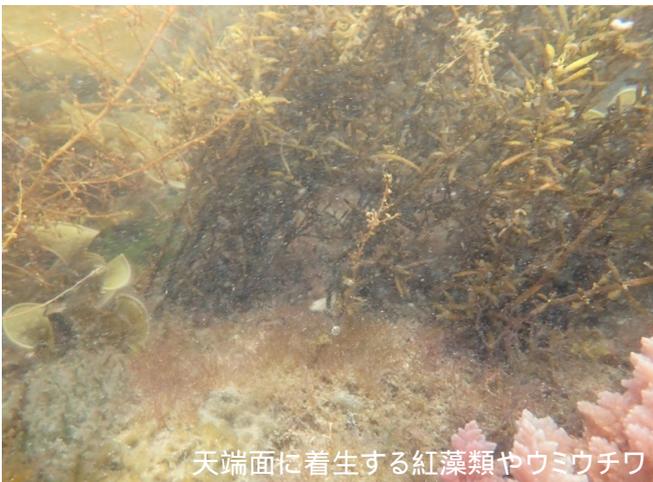
天端面に着生する紅藻類やウミウチウ

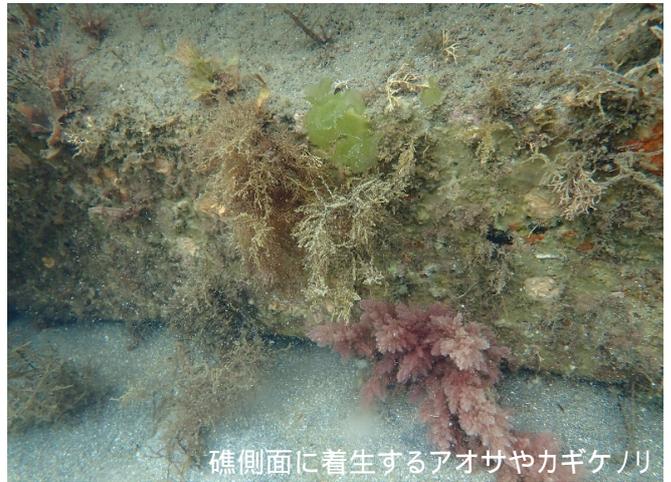
礁側面に着生するアオサやカギゲリ

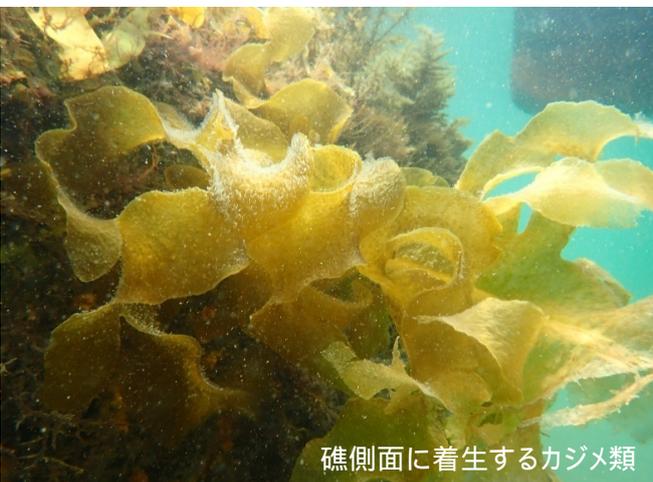
礁側面に着生するカジメ類

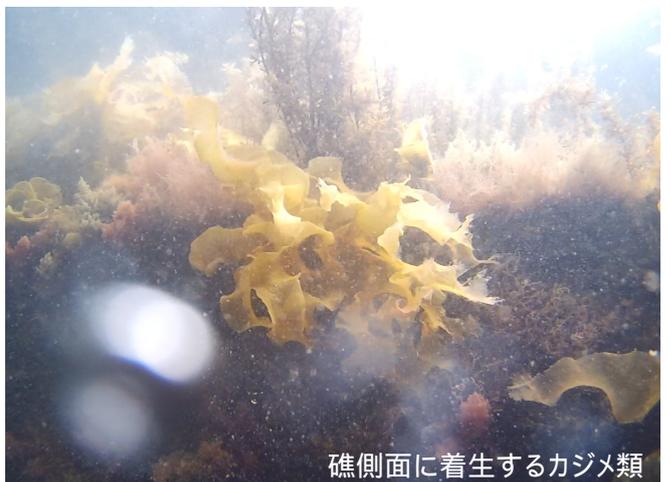
礁側面に着生するカジメ類

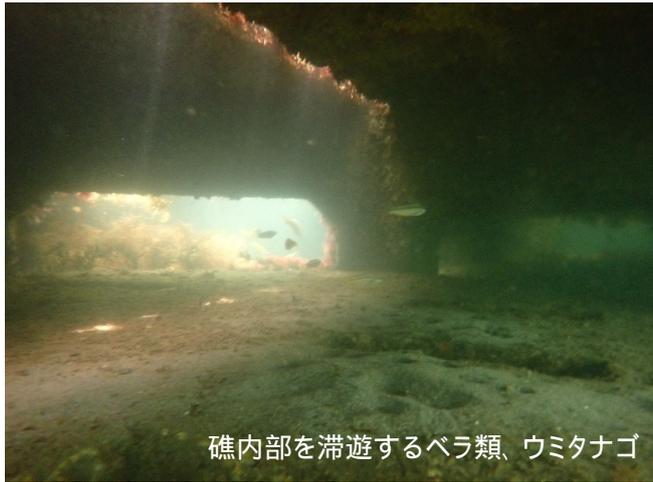
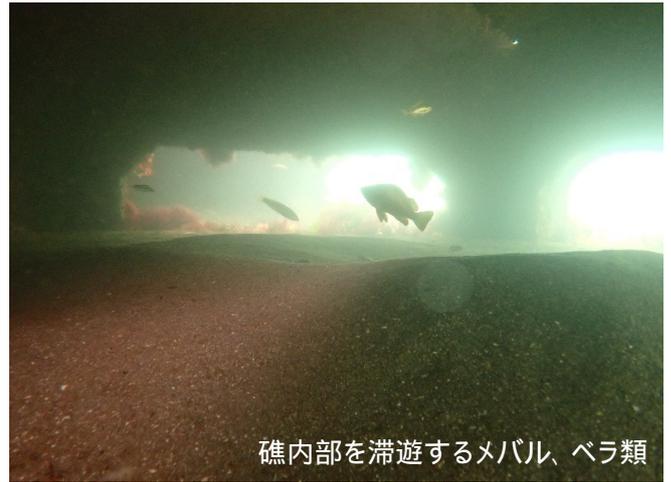
礁周辺や内部には滞遊するメバルやベラ類、ウミタナゴ等が確認された。
